Rapport d'inspection de panneaux solaires

École du Bois Dieu – Lissieu

31 janvier 2024

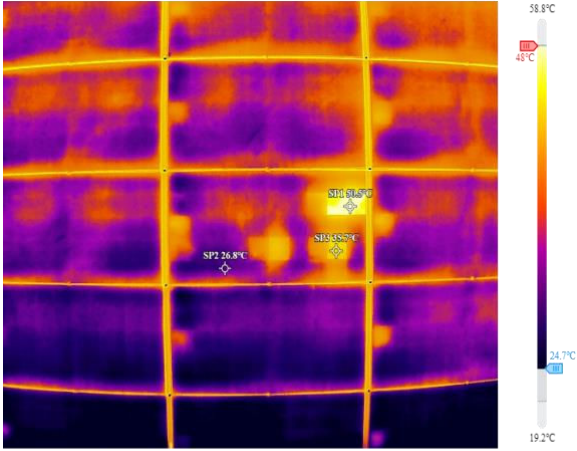
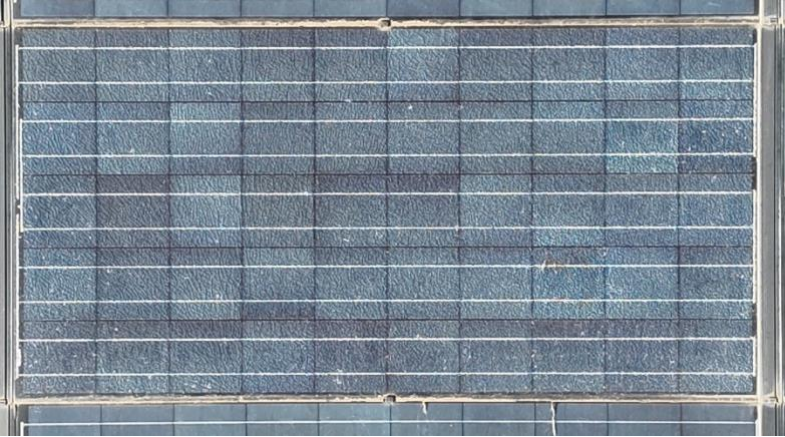
[REDACTED]	
Distance de prise de vue (en m)	5
Émissivité retenue	0.90
Date thermogramme	31/01/2024
T°C maximale observée (Tmax)	50,5°C
T°C minimale observé (Tmin)	26,8°C
$\Delta T^{\circ}C$ (Tmax – Tmin)	23,7°C
Irradiation supérieure à 700W/m ²	<input checked="" type="checkbox"/>

Constat	PID
Causes possibles	Le panneau est endommagé
